循環水および塗装現場の 水と排ガスの改善集

〈 散気管 〉 アクアブラスター
〈 散気管 〉 スラッジイーター
〈 スクラバー 〉 デオライザー

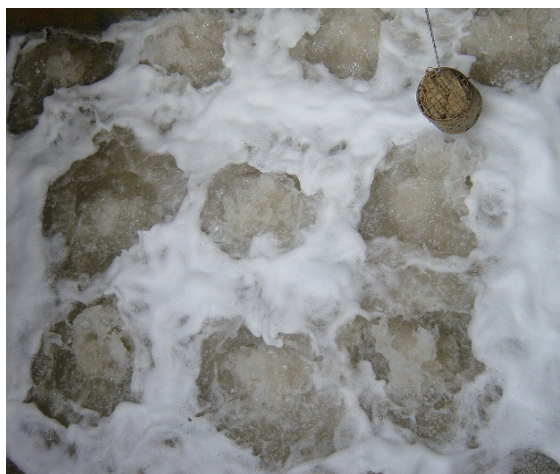
塗装循環水(自動車塗装ライン)①

水槽容積 50m³

機種 アクアブラスターシステム

悩 み	自動車ボディの塗装ラインカス池において、腐敗臭の発生を削減したい。
課 題	腐敗臭を削減して、循環水の延命化を図り、終末排水処理設備への負担を軽減する。
解決策	50t水槽に、アクアブラスターAS-250タイプ(前機種)×14基を設置した。
結 果	1ヶ月しか使用できなかった循環水が3ヶ月間以上使用できるようになり、腐敗臭は、まったくと言っていいほどなくなった。

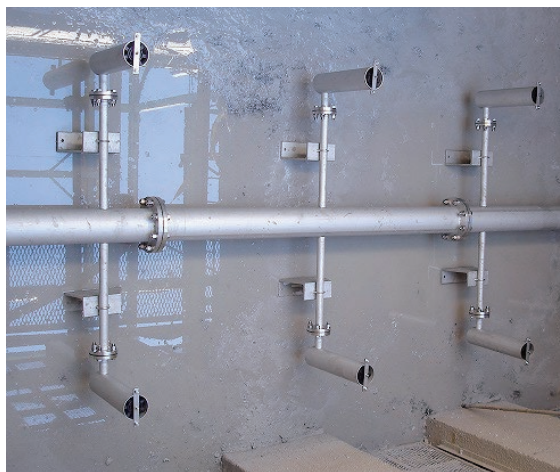
塗装循環水(自動車塗装ライン)②

水槽容積 280m³

機種 アクアブラスターシステム

悩 み	自動車ボディの塗装ラインカス池において、腐敗臭の発生、終末排水処理への負担、循環水の延命化を模索されていた。
課 題	腐敗臭を削減して、循環水の延命化を図り、終末排水処理設備への負担を軽減する。
解決策	70t×4槽、合計280t水槽の第2槽に10基、第3槽に5基、アクアブラスターを設置した。
結 果	腐敗臭は、まったくと言っていいほどなくなり、1ヶ月しか使用できなかった循環水が5ヶ月間使用できるようになった。また、それでも終末排水処理にかかる負担も軽減された。

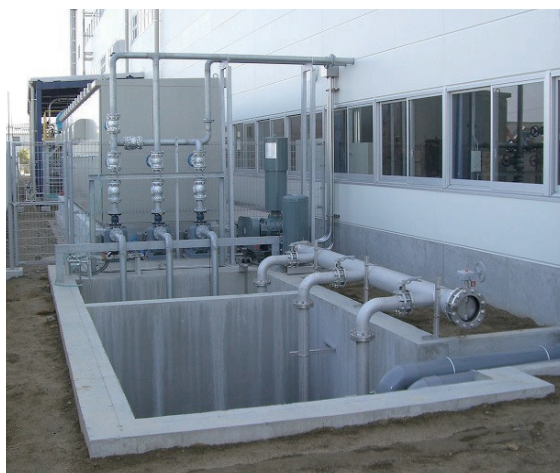
塗装循環水(自動車塗装ライン)③

水槽容積 30m³

機種 アクアブラスターシステム

悩 み	メラミン系塗料を使用する建機塗装工場において、工場新設の際、カス池にかかる経費をなんとか軽減したい。
課 題	これまで1ヶ月に1回行っていたメンテナンス作業を、半年に1回くらいに低減したい。
解決策	10t×3槽の循環ピット(カス池)を新構築し、各槽にアクアブラスターを4基ずつ設置した。
結 果	14ヶ月もの間、カス池はまったくノーメンテナンスで運転することができ、年間500万円近いコスト削減に成功した。

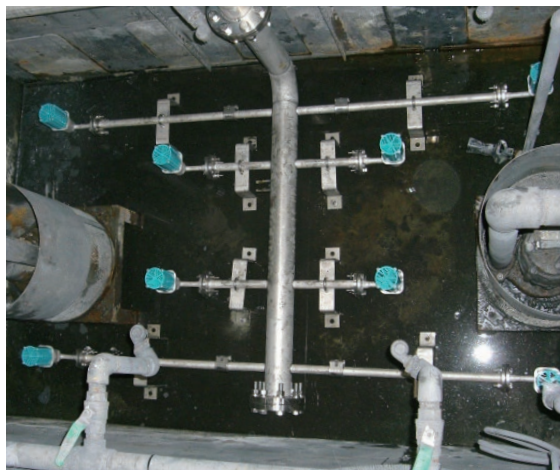
塗装循環水(その他塗装ライン)

水槽容積 30m³

機種 アクアブラスターシステム

家電などの塗装工場で、カス池の臭気が近隣苦情となり、水の劣化スピードも問題となっていた。

アクアブラスターAS-250を適所に配置し、エアレーションを行った。

近隣苦情はなくなり、水の交換サイクルも3～5倍長期化することに成功した。

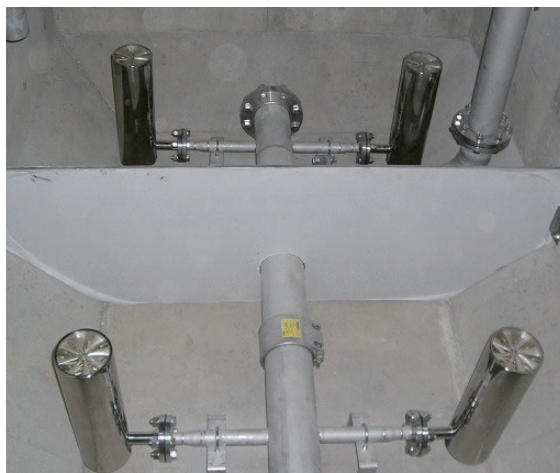
工場廃液(凝集後)

水槽容積 15m³

機種 アクアブラスターシステム

新ライン増設にあたり、循環水のメンテナンスコストをできる限り抑えたい。

10tの循環水槽に、アクアブラスターを6基配置して、エアレーションを行った。

これまでのラインより、数倍循環水の交換サイクルが長くなり、コスト削減を実現させた。

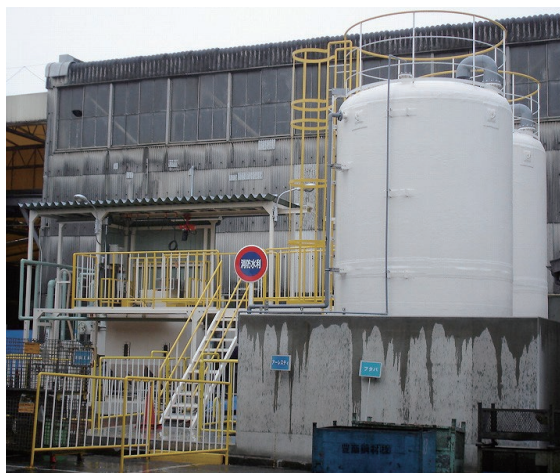
水系塗装循環水

水槽容積 30m³ × 2塔

機種 アクアブラスター + 凝集システム

水系塗料の循環水が腐敗して、酢酸臭が工場内に漂うので、その臭いを解決するとともに循環水を浄化したい。

槽内エアレーションと凝集沈殿及びベルトプレス式脱水機を併設し、きれいになった水を貯蔵タンクに溜めおくこととした。

酢酸臭は、ほとんど気にならなくなり、循環水と凝集剤の相性も良く、思った以上にベルトプレス式脱水機が功を奏し、含水率の低い汚泥が少量排出されるだけの結果となった。また、これだけの設備ながら、トラブルが少ないとお褒めの言葉を頂戴した。

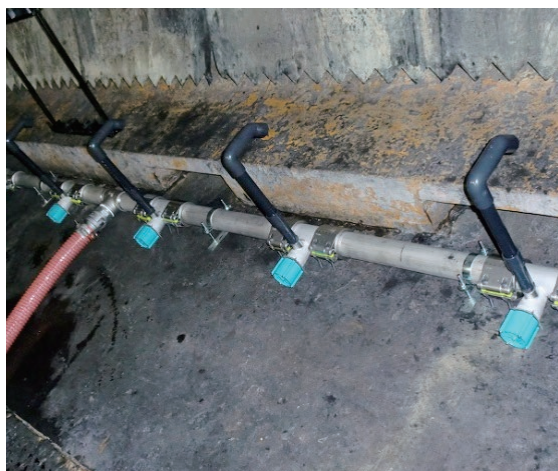
塗装ブース①

水槽容積 4m³

機種 スラッジイーターシステム

車のショックアブソーバ等の塗装ブースで、水の腐敗臭とシンナー臭が混合されて排出されるため、近隣からの苦情に悩まされていた。

それぞれの水洗ブースにスラッジイーターを設置して様子を見た。

腐敗臭は、まったくと言っていいほどなくなったので、近隣苦情はこなくなった。

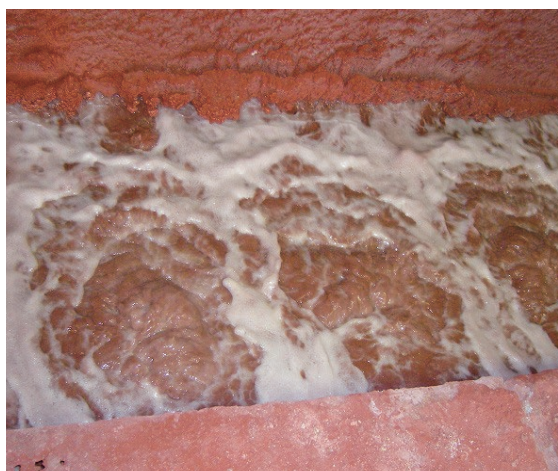
塗装ブース③

水槽容積 2m³

機種 スラッジイーターシステム

鉄道車両の塗装ブースで、水の腐敗臭削減とスラッジ減容を達成したい。

2.0tの水槽に3.7kwのポンプを使用して、スラッジイーター6基を設置した。

腐敗臭は、まったくと言っていいほどなくなり、スラッジの減容率も30～40%という結果になった。

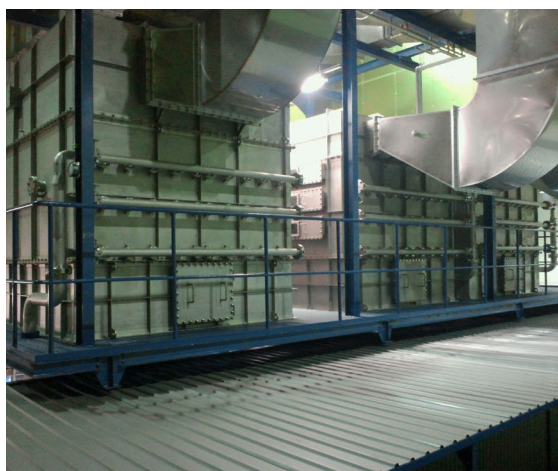
塗装乾燥炉排ガス①

水槽容積 1,050m³

機種 デオライザーDR-30W × 3台

塗装乾燥炉から排出される排気ガスを燃焼方式で1次処理しているが、処理しきれておらず、近隣苦情が発生していた。また、乾燥炉から漏れて出るガスが場内に立ち込め、作業環境を悪化させていた。

燃焼装置後処理で700m³/min漏れガス350m³/minの風量を、デオライザーDR-30W×3台で水膜洗浄することとした。

近隣苦情はなくなり、工場上部に立ち込めていた漏れガスも処理することが可能となり、悩みを解決することができた。

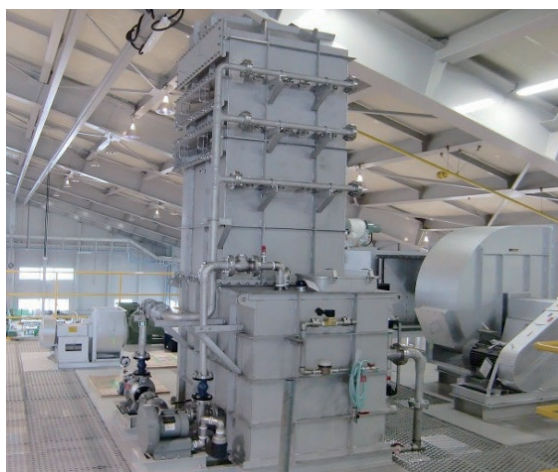
塗装乾燥炉排ガス②

水槽容積 50m³

機種 デオライザーDR-4W

新設工場において、塗装乾燥炉の排ガス臭が近隣に悪影響を与えるのではないかと不安があった。

デオライザーDR-4W×1台で排ガスを水膜洗浄することとした。

立ち上げ当初から現在まで、臭気の問題は一切発生していない。

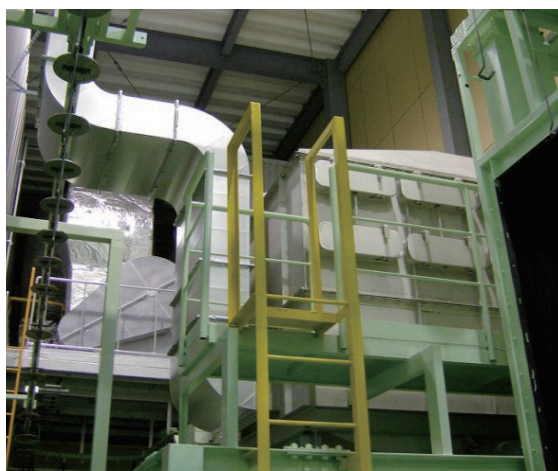
塗装乾燥炉排ガス③

水槽容積 150m³

機種 デオライザーDR-16W

新設工場において、塗装乾燥炉の排ガス臭処理対策を役所の環境課から求められていた。

デオライザーDR-16W×1台で水膜洗浄することとした。

濃厚な排ガスにもかかわらず、稼働して5年以上、臭気に関するトラブルは一切発生していない。メンテナンスも2～3か月に1度と低いランニングコストで推移。
