惣菜工場 排水処理場改善レポート

納入年月日	
場 所	埼玉県川越市
生 産 物	スーパーの惣菜
課 題	既設処理タンクの腐敗と処理不良改善
解 決 策	2塔中1塔の担体を除去しアクアブラスターを設置

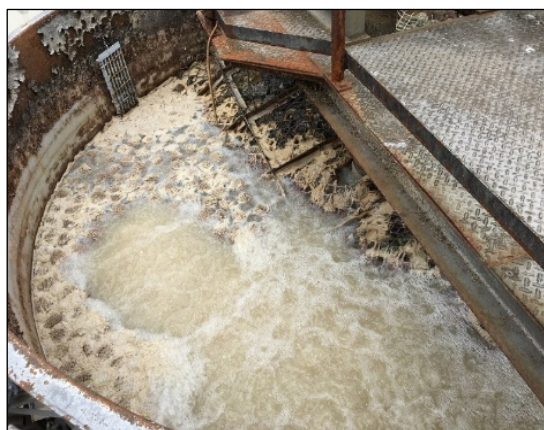
既設担体槽の処理水質		
測定項目	計量結果	削減率
BOD	1100mg/L	31%
COD	600mg/L	40%
S S	1100mg/L	0%
N-hex	160mg/L	24%
総合負荷	2,960mg/L	24.2%

並列2系統処理であったので、アクアブラスターの性能を確認するため、そのうちの1塔の生物担体をすべて取り除き、同風量でアクアブラスターを設置した。そうして処理効率を確認したところ、従来の担体処理での負荷削減率は、24.2% アクアブラスターを設置したタンクは、39.1%の削減率となった。総合負荷としては、2,960mg/L ⇒ 2,380mg/Lと『1.24倍の能力差』が生じた。担体がなくとも、性能を発揮する結果となり、残ったもう1塔に設置したのは、もちろんの事、他の工場でも担体を抜き取り、アクアブラスターをして頂く事となった。

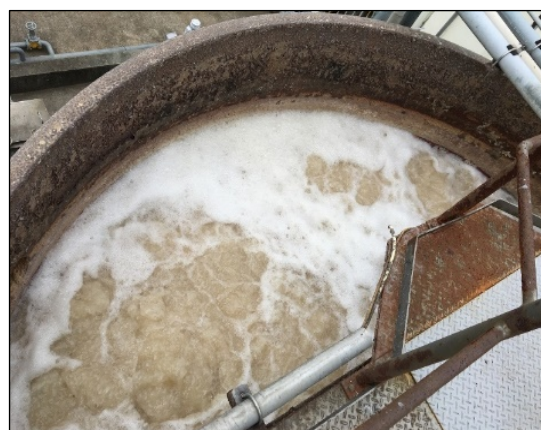
アクアブラスター設置槽の処理水質2,380		
測定項目	計量結果	削減率
BOD	770mg/L	52%
COD	530mg/L	47%
S S	930mg/L	15%
N-hex	150mg/L	29%
総合負荷	2,380mg/L	39.1%
