食品コンビナート 排水処理場改善レポート

納入年月日	2012年12月
場 所	兵庫県神戸市
生 産 物	各種工場から流れてくる排水の処理
課 題	調整槽の腐敗と沈殿槽の汚泥浮上と余剰汚泥量
解 決 策	調整槽にアクアブラスターを設置

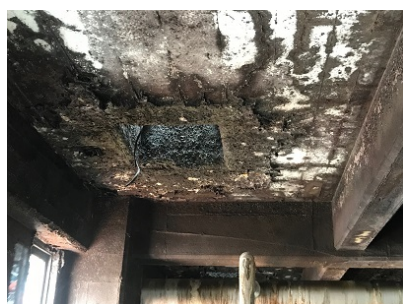
硫化水素で腐蝕した天井

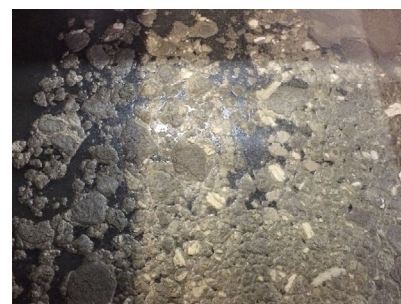
1日分の浮上汚泥

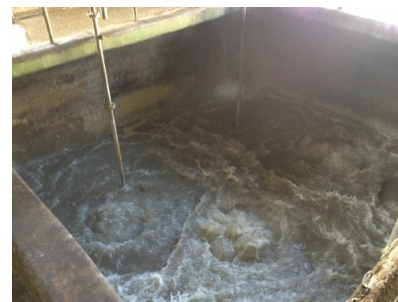
浮上汚泥は発生せず

- ① 調整槽の滞留6時間で、BOD・n-hexは、80%以上カットされている。
- ② 調整槽で発生していた浮上油脂と沈殿汚泥は、8年間一度も除去していない。
- ③ 100ppmあった硫化水素は、0ppmとなった。
- ④ 曝気槽1の出口で、瀬戸内規制をクリアしている。
- ⑤ BODの汚泥転換率が、35⇒25%に削減された。
- ⑥ 沈殿槽が常に安定しており、鴨が飛来するまでになった。
- ⑦ 余剰汚泥が激減し、その蒸気乾燥臭も気にならなくなった。
