# 加工食品工場 排水処理改善レポート

納入年月日	2020.01.05
場 所	徳島県
生 産 品	加工食品
課 題	腐敗臭・処理能力改善
解 決 策	調整槽にアクアブラスターを設置

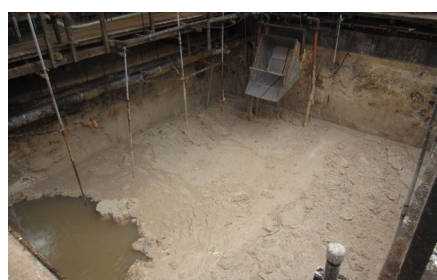
施工前の浮上油脂

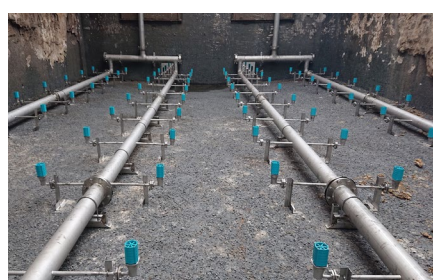
AS-250を設置

調整槽の腐敗臭及び浮上油脂回収作業をなくすこと、また、処理能力向上を図りアクアブラスターAS-250を設置した。

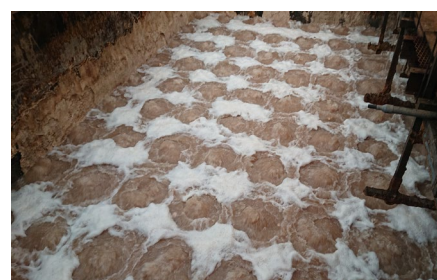
設置後の稼働状況

結果、硫化水素が充満し、処理不良となっていたが、腐敗臭が無くなり、排水が酸に偏らなくなったので、薬注量も大幅に低減した。

更に、これまで浮上油脂を週に3回人力で回収していたが、その作業と浮上汚泥36tの発生がなくなった。

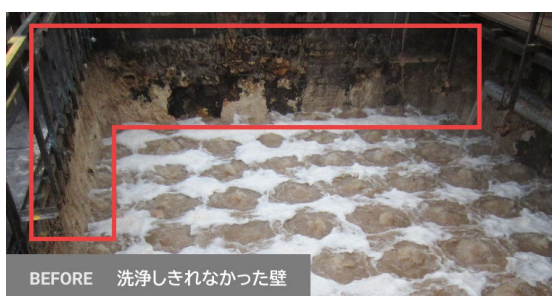
BEFORE 洗浄しきれなかった壁

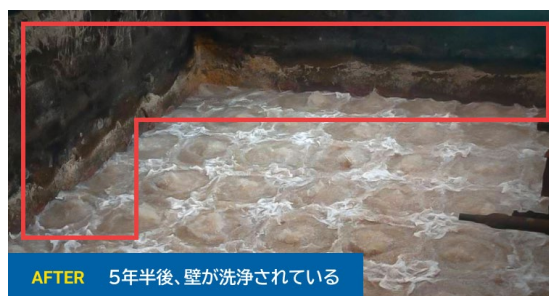
AFTER 5年半後、壁が洗浄されている

アクアブラスター設置当初、洗浄しきれなかった壁の油脂分をアクアブラスターが洗浄していることが確認できます。
